SMART BUILDING Roadshow

**Case Study: Progetto di recupero e rifunzionalizzazione dell'immobile «Isolato 45»
in via Torretta angolo via della Gironda
da destinare a nuova sede ISTAT Bari**

**Premio Inarch Puglia 2023- Categoria Interventi di riqualificazione edilizia
Certificazione GBC Historic Building**

Processo BIM applicato al progetto di recupero

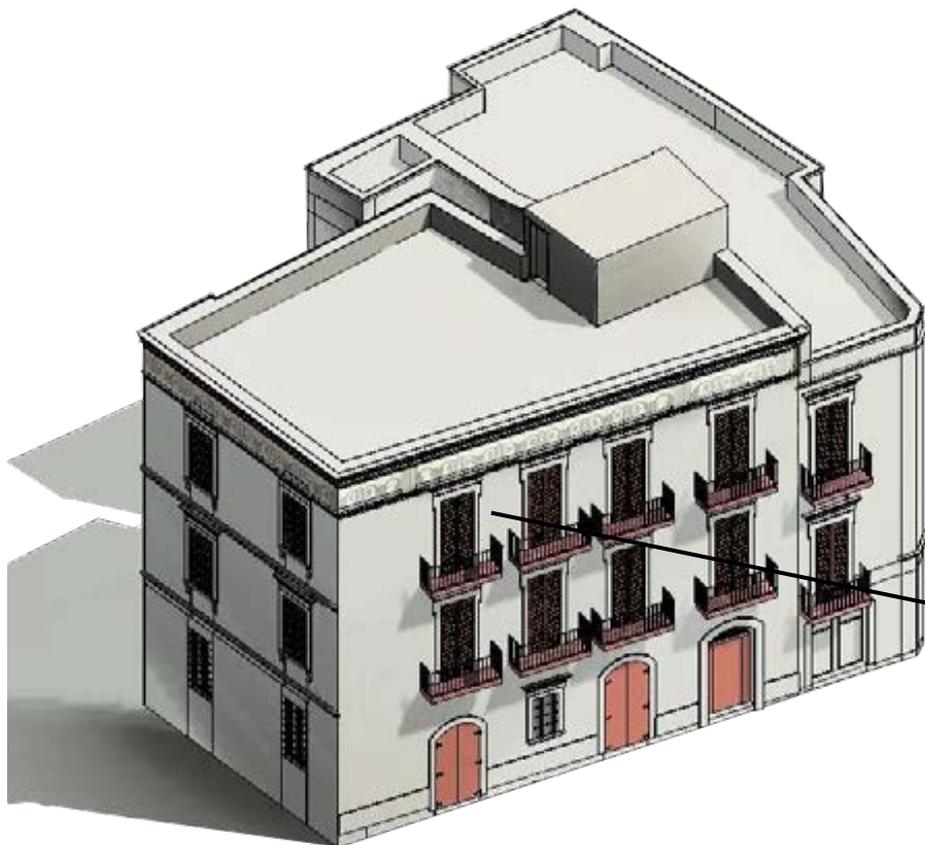
Il rilievo è stato condotto con metodologia tradizionale trattandosi di un immobile di dimensioni contenute e dalla configurazione non particolarmente complessa. Il rilievo è stato la base per la successiva modellazione tridimensionale in ambiente BIM con particolare attenzione agli elementi architettonici delle facciate.

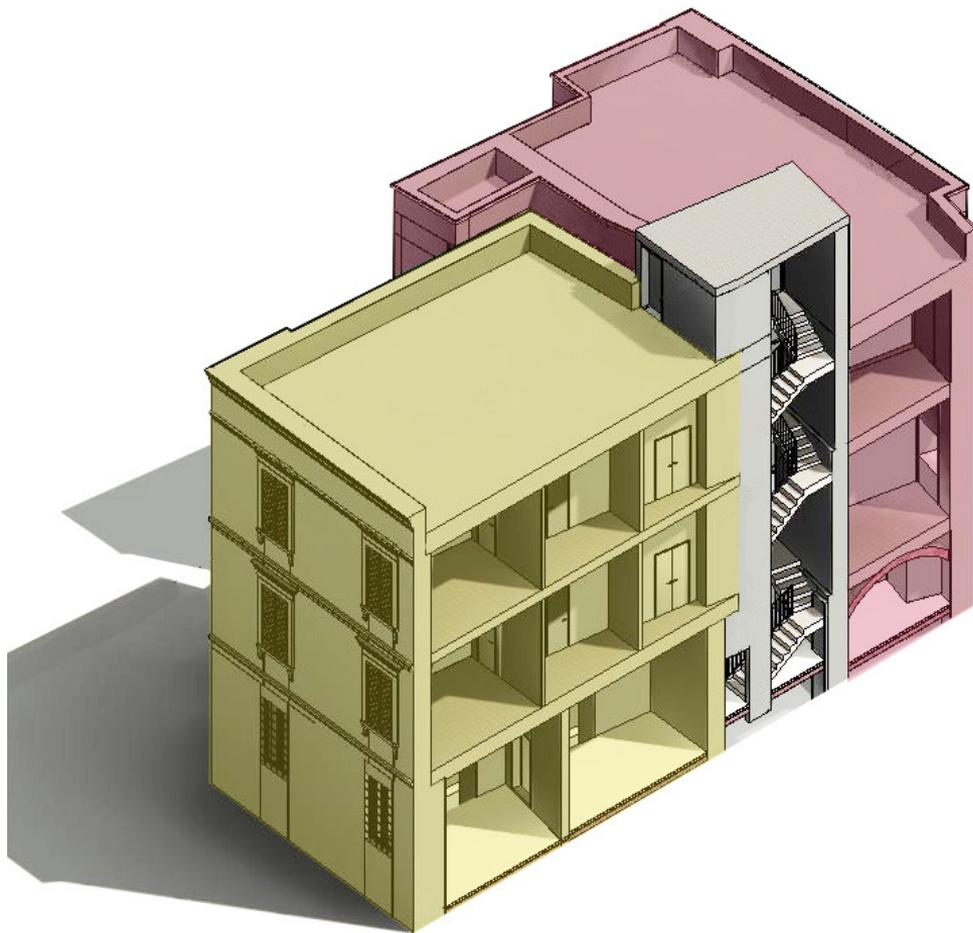
L'impianto attuale dell'immobile è il risultato di una successione di interventi confluiti nella fusione di **due edifici inizialmente indipendenti** e formalmente differenti (non solo le quote sono diverse, ma anche gli elementi architettonici e decorativi dei prospetti), poi accorpati e collegati distributivamente mediante l'inserimento di un vano scala centrale in c.a.

La struttura dell'intero immobile è in **muratura portante** con solai piani latero-cementizi, ad eccezione di alcuni ambienti voltati a piano terra, strutture residuali verosimilmente più antiche e ricomprese nella riedificazione delle corrispondenti parti in elevazione.

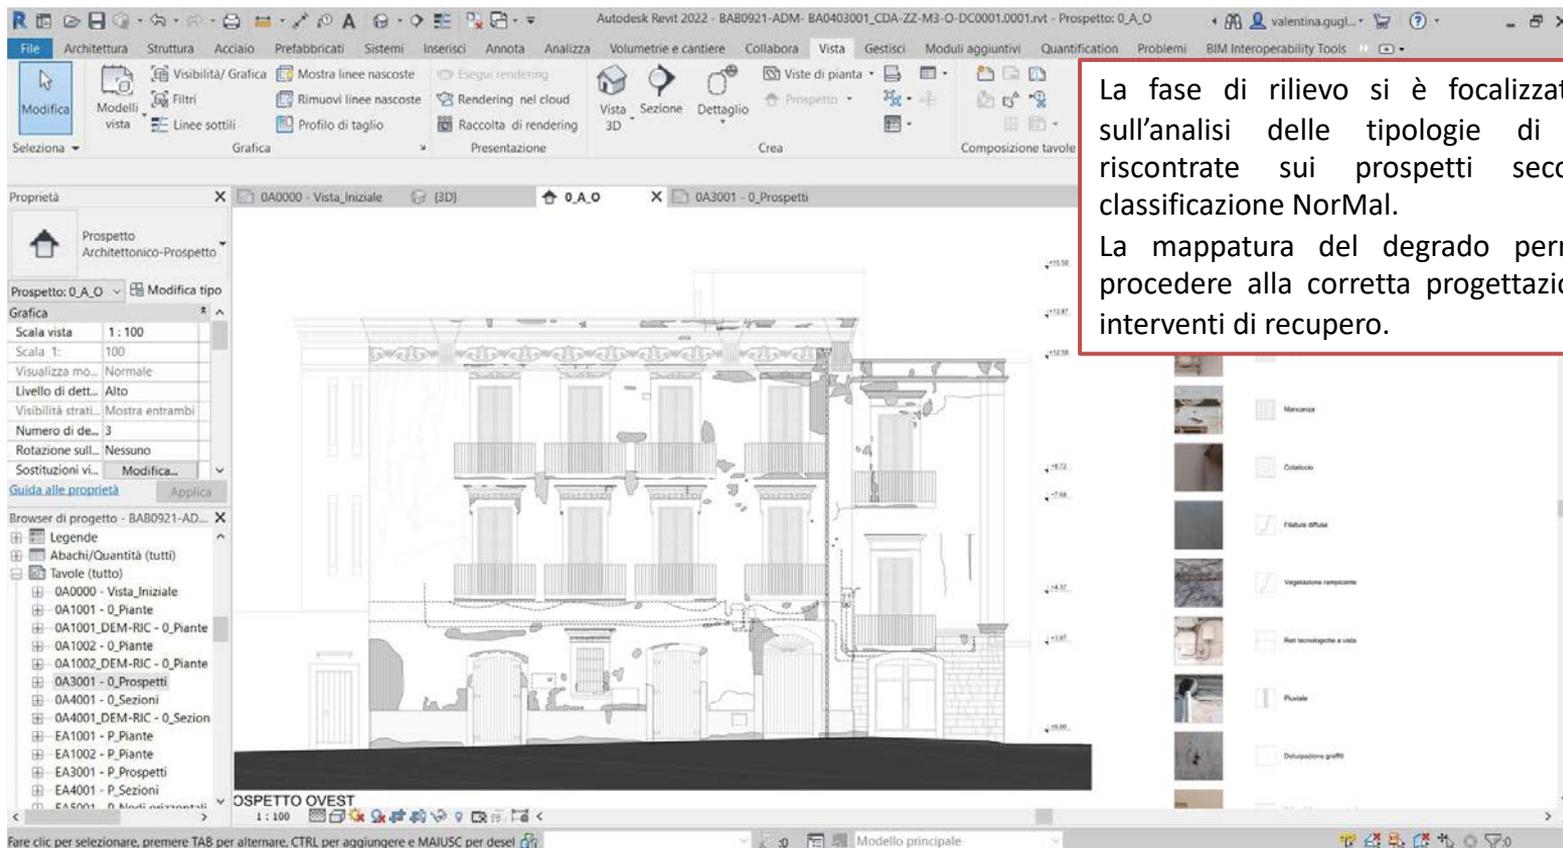
Fase 1 - analisi dello stato di fatto: rilievo dei prospetti e del degrado

La fase di rilievo si è focalizzata anche sull'analisi delle tipologie di degrado riscontrate sui prospetti secondo la classificazione NorMal.

La mappatura del degrado permette di procedere alla corretta progettazione degli interventi di recupero.

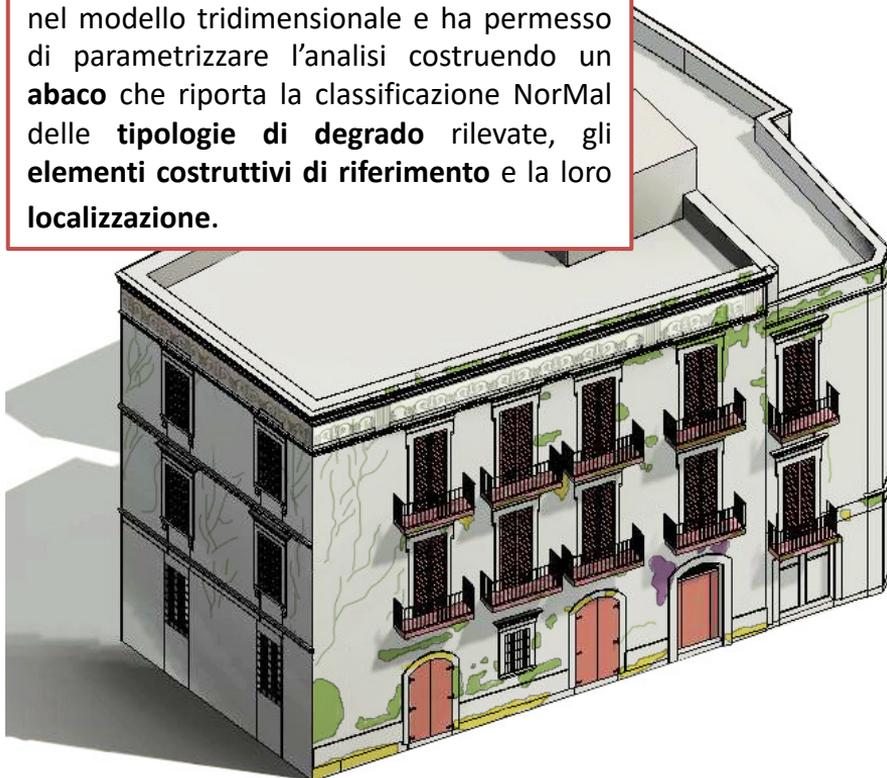
Fase 1 - analisi dello stato di fatto: rilievo 3d del degrado

La mappatura del degrado è stata riportata nel modello tridimensionale e ha permesso di parametrizzare l'analisi costruendo un **abaco** che riporta la classificazione NorMal delle **tipologie di degrado** rilevate, gli **elementi costruttivi di riferimento** e la loro **localizzazione**.

<STD-SYS_ADM-Abaco_Degrado>				
A	B	C	D	E
Elemento architettonico	Tipologia NorMal	Area	Fase di rilevazione	Livello
muro	macchia	0.35	Stato di Fatto	GF
muro	lacuna	0.54	Stato di Fatto	GF
muro	lacuna	0.15	Stato di Fatto	GF
muro	lacuna	0.34	Stato di Fatto	GF
muro	alterazione cromatica	0.95	Stato di Fatto	GF
muro	alterazione cromatica	0.87	Stato di Fatto	GF
muro	lacuna	0.23	Stato di Fatto	GF
muro	lacuna	0.44	Stato di Fatto	GF
muro	distacco	0.67	Stato di Fatto	GF
muro	distacco	0.18	Stato di Fatto	GF
muro	vegetazione	0.40	Stato di Fatto	GF
muro	vegetazione	0.80	Stato di Fatto	GF
muro	alterazione cromatica	1.27	Stato di Fatto	GF
muro	distacco	0.57	Stato di Fatto	GF
muro	vegetazione	0.70	Stato di Fatto	GF
muro	vegetazione	1.22	Stato di Fatto	GF
cornice finestra	distacco	0.23	Stato di Fatto	L1
cornice finestra	distacco	0.39	Stato di Fatto	L1
cornice finestra	macchia	0.15	Stato di Fatto	L1
cornice finestra	macchia	0.24	Stato di Fatto	L1

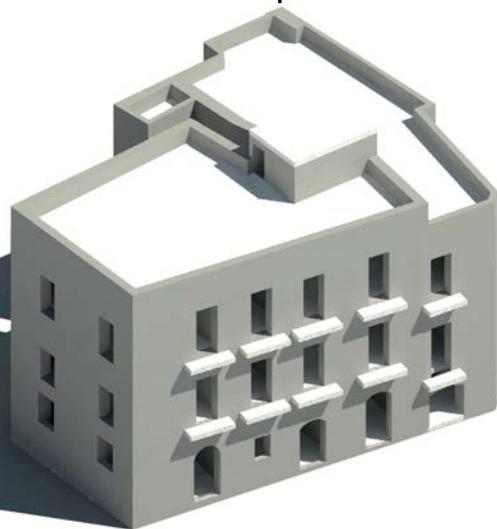
STR

Fase 2 – dallo stato di fatto allo stato di progetto: scomposizione disciplinare

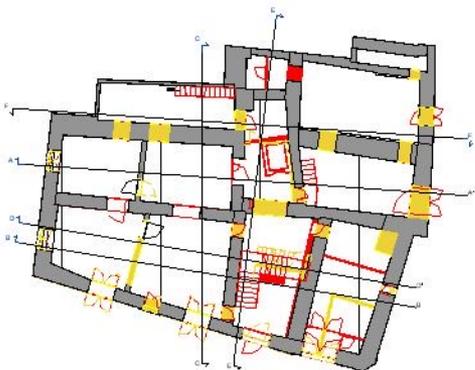
Piano Terra - +0.00

Fase 2 – dallo stato di fatto allo stato di progetto: demolizioni e ricostruzioni

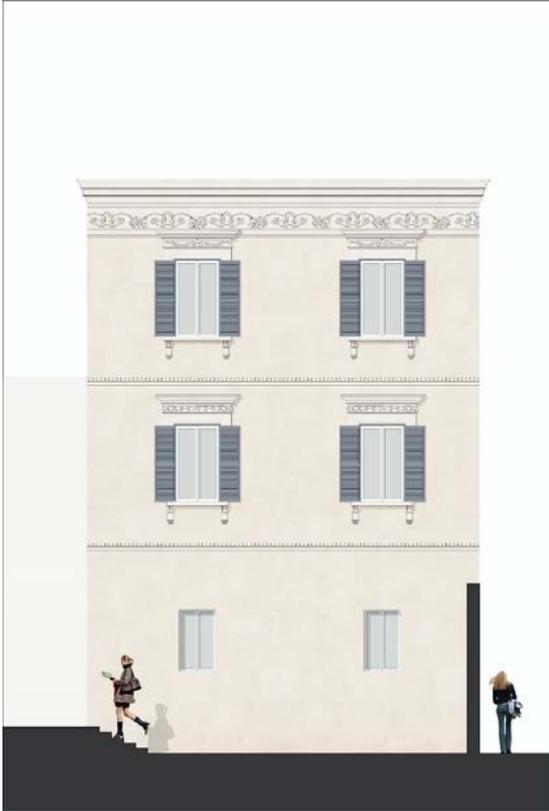
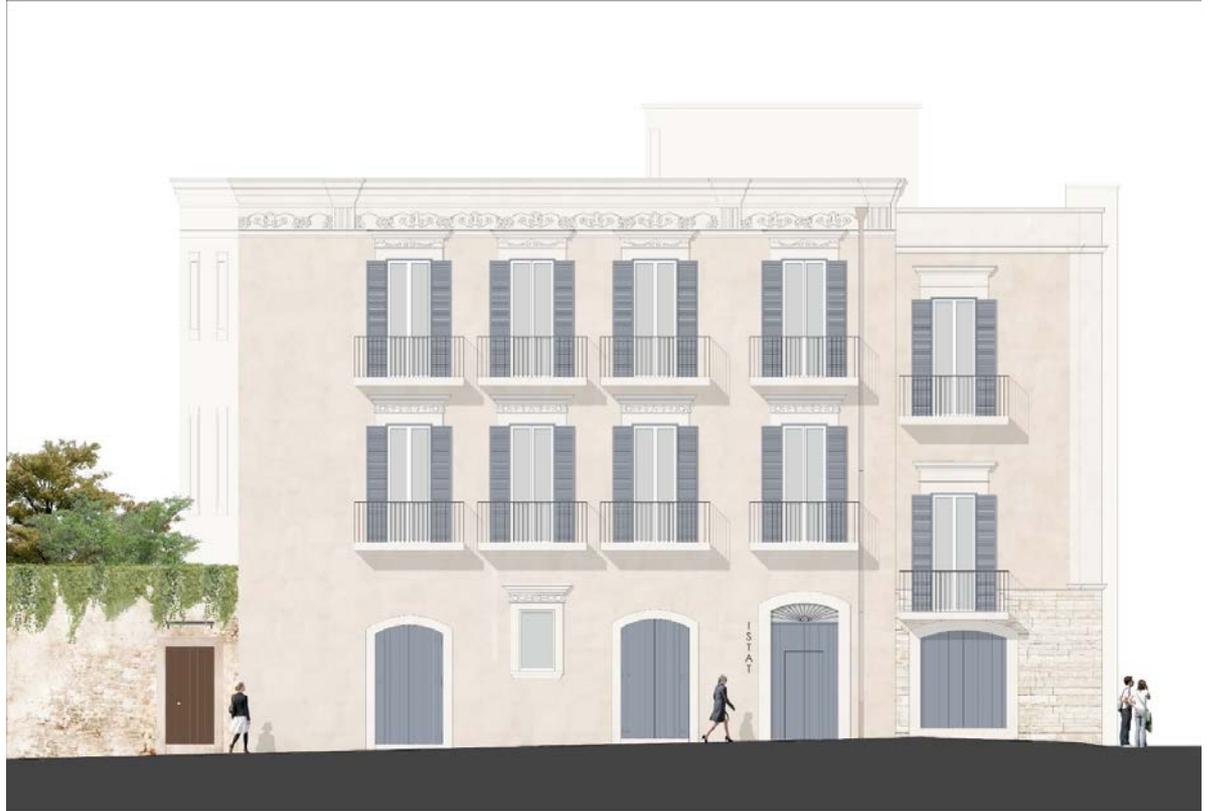
Fase 3 – stato di progetto

- **interventi di restauro delle facciate, interessate da un quadro di degrado diffuso;**
- **interventi di rifacimento, ripristino ed integrazione delle finiture interne e esterne indispensabili a rendere fruibili, salubri e funzionali tutti gli ambienti oggetto di intervento;**

- **sostituzione degli infissi interni ed esterni degli ambienti interessati dagli interventi;**
- **integrazione e inserimento di nuovi elementi per la definizione del nuovo layout distributivo-funzionale;**

- **risanamento ed efficientamento dei lastrici solari;**
- **gestione delle acque: gli obiettivi di riduzione dei consumi di acqua potabile sono stati perseguiti promuovendo un uso efficiente della risorsa attraverso l'uso di dispositivi a risparmio idrico; è stato inoltre previsto un impianto per la raccolta e il trattamento delle acque meteoriche;**

Nella scelta delle soluzioni tecniche proprie del restauro si è optato per l'uso di materiali con elevate capacità prestazionali, alto pregio tecnico-estetico, durabilità nel tempo e certificazione di eco-compatibilità e sicurezza per i futuri utenti della struttura, rispettando i Criteri Ambientali Minimi CAM applicabili.
